# Fahrzeugbewertung

für  
Mercedes-Benz  
350 SLC (107)  
1979

erstellt durch  
Sachverständigenbüro Schneider  
Herr Michael Schneider  
Albert-Einstein-Ring.9d  
50374 Erftstadt

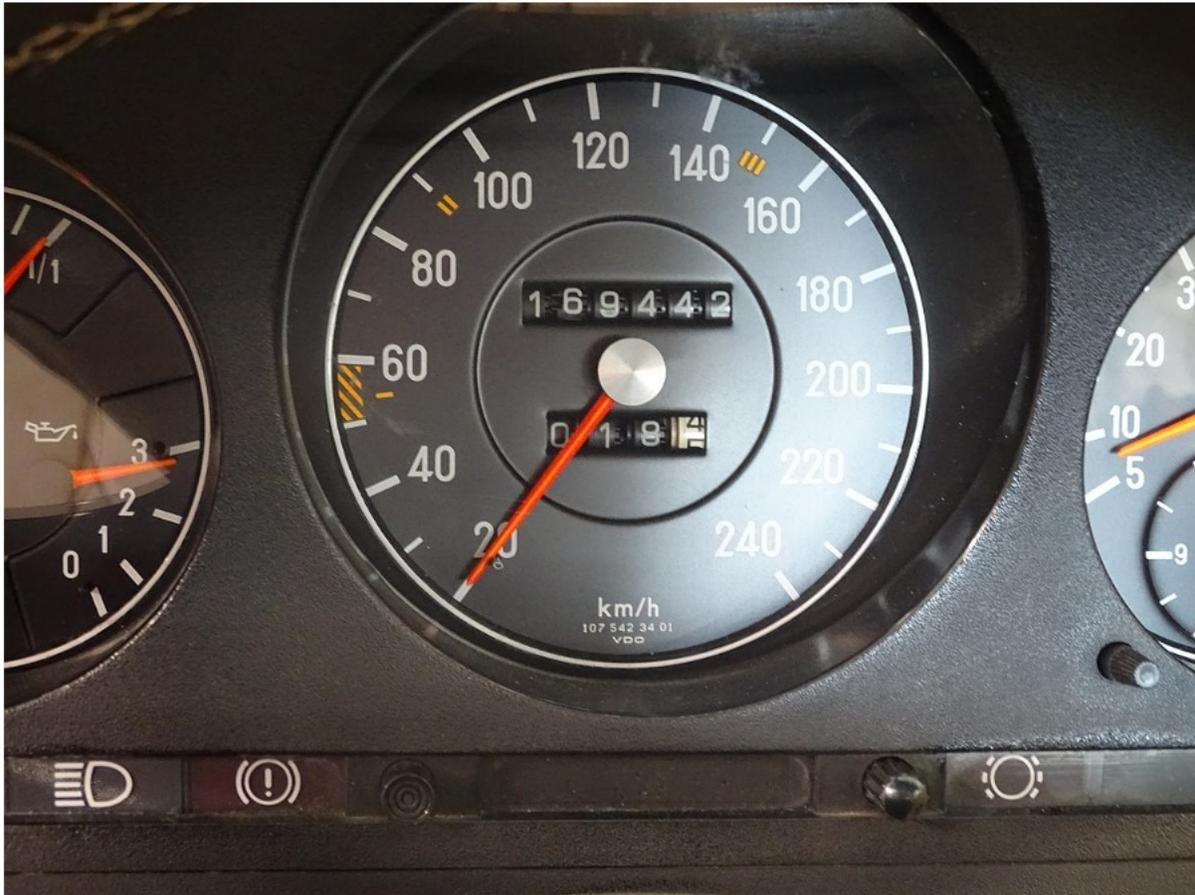
Tacho

<b>Baujahr:</b>	1979	<b>Kennzeichen:</b>	[REDACTED]
<b>Marke:</b>	Mercedes-Benz	<b>Fahrgestellnummer:</b>	[REDACTED]
<b>Modell:</b>	350 SLC (107)	<b>Erstzulassung:</b>	Oktober 1979
<b>Karosserie:</b>	Coupé	<b>Nächste HU:</b>	Juni 2023
<b>Anzahl Zylinder:</b>	8	<b>Km laut Tacho:</b>	169442 (abgelesen)
<b>Hubraum in ccm:</b>	3.499 ccm	<b>Lenkung:</b>	links
<b>Leistung PS/kW:</b>	205 PS / 150 kW	<b>Farbe:</b>	braun
